锌冶炼烟气制酸

降低尾气二氧化硫浓度的生产改造

汉中锌业有限责任公司 宁天庆 何金龙 杨军 李涛涛

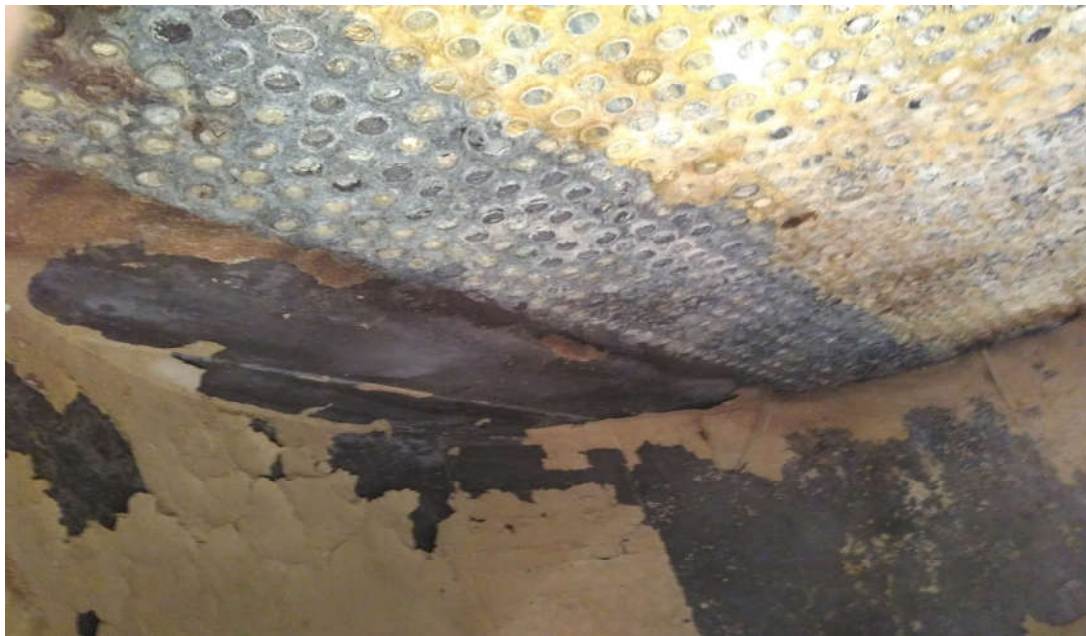
图 1 换热器串气实拍图

2.2.2 根据对转化段数据进行监测（具体数据分析见表二），发现第五段出口二氧化硫浓度为 800ppm，二吸塔出口二氧化硫浓度 2000ppm 二吸塔出口二氧化硫浓度远高于第五段出口二氧化硫浓度。根据工艺流程转化器第五段出口经过 V a 和 V b 换热器后进入二吸塔，二氧化硫浓度明显上升，说明在 V a 和 V b 换热器有串气现象，由压力较高的换热器管外（SO₂）串入压力较低的换热器管内（SO₃）所致。

转化工序共有 7 台换热器（IIIaIIIb-I, VaVb-IV-II 换热器），全部为列管换热器。吹触媒结束后，将 Va 和 Vb 人孔门打开，根据上下花板痕迹（见图 2），判断 Va 换热器漏气发生串气（主要集中于图 2 左侧约 7 排换热管）。因换热器制作周期较长，本次检修不能进行换热器更换。于是对 Va 换热器进行高压水枪进行清洗，清洗结束后对换热器进行打压试验。打开 Va 换热器上下人孔，上下各一人，上部人用压缩空气打入，管两头用橡胶塞（如分析仪器用的）封住，打入气时上下人员按住塞子，如果空气顺利出气或为压力不上升，说明该管有漏气，如果压力上升并能维持在一定数值，说明没有泄漏。根据检测情况共计有 433 根换热管存在漏气现象。根据检测情况，漏气管道较多，约占 Va 换热器换热管总数（1341 根）的 32%，不能全部对漏气换热管进行封堵（全部封堵会导致换热器阻力增大）。利用 φ27 的换热管穿入原换热管中（原换热管为 φ38），

即可以阻止串气。又不会过大影响换热器阻力和热交换。通过最终处理，实际穿入 $\phi 27$ 的换热管为 230 根，其余 203 根因无法正常穿入而上下进行了封堵。整体换热面积缩小约 20%，由于 V a 换热器换在设计上有约 25% 的富余量，对生产不会产生影响。
